# WYKONANIE GŁĘBOKIEJ KOMORY NAPRAWCZEJ

DLA RUROCIĄGU DN800  
Z ZASTOSOWANIEM  
INIEKCJI STRUMIENIOWEJ

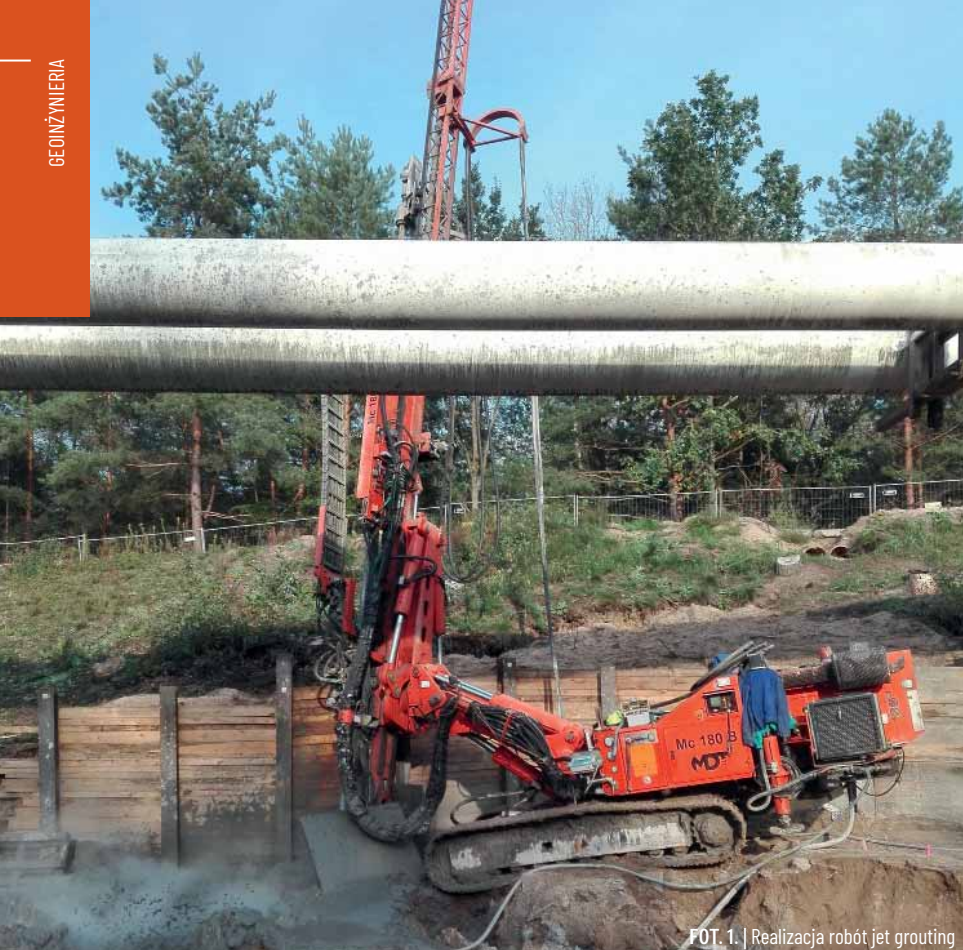
FOT. 1. | Realizacja robót jet grouting

Podstawą realizacji robót było odpowiednie ich etapowanie. W pierwszej kolejności wykonano zabezpieczenie skarpy nasypu kolejowego [fot. 1], po czym przystąpiono do utworzenia pionowej palisady. W tym celu zastosowano urządzenia umożliwiające realizację kolumn praktycznie pod dowolnym kątem.

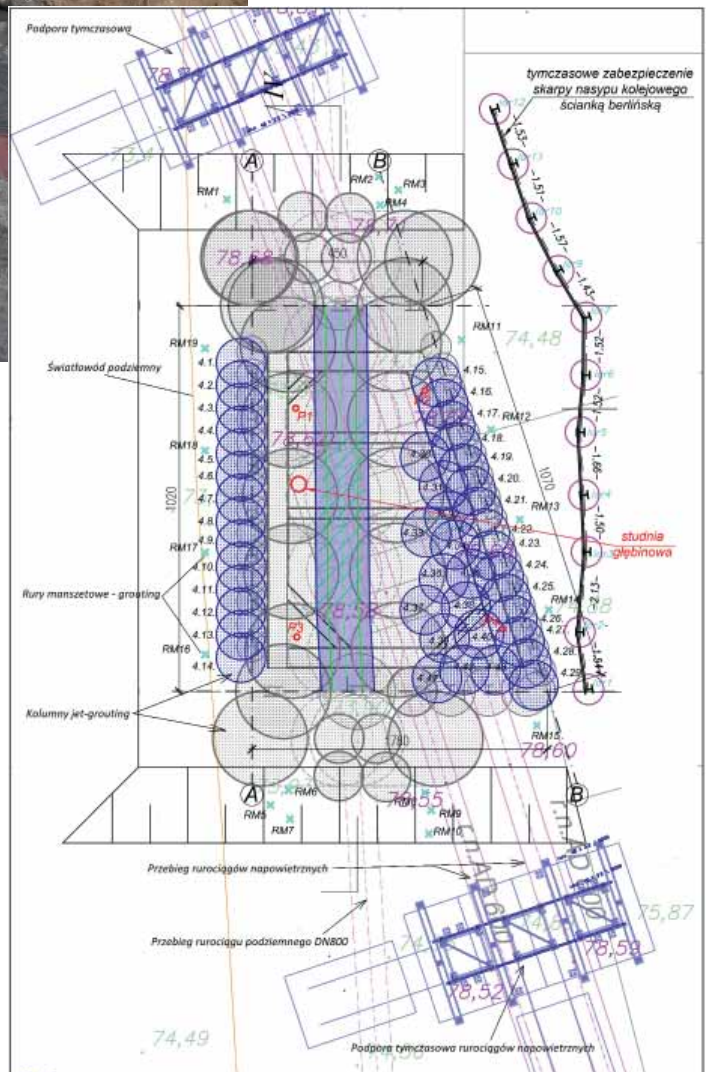
RYS. 1. | Rzut komory naprawczej

Ostatecznie komorę wykonano w technologii jet grouting wspomaganą iniekcją niskociśnieniową. Kształt komory wynikał z uwarunkowań przestrzennych. Był ograniczony sąsiedztwem nasypu kolejowego, wału przeciwpowodziowego, tymczasowej podpory rurociągów napowietrznych oraz podziemnego światłowodu. Komora w rzucie miała kształt trapezu o długości 10,0 m i bokach mierzących 4,7 i 7,8 m. Przy ustalaniu wymiarów uwzględniono wymagania transportu pionowego z wnętrza komory (wydobycie urobku, transport materiałów itp.) [rys. 1].

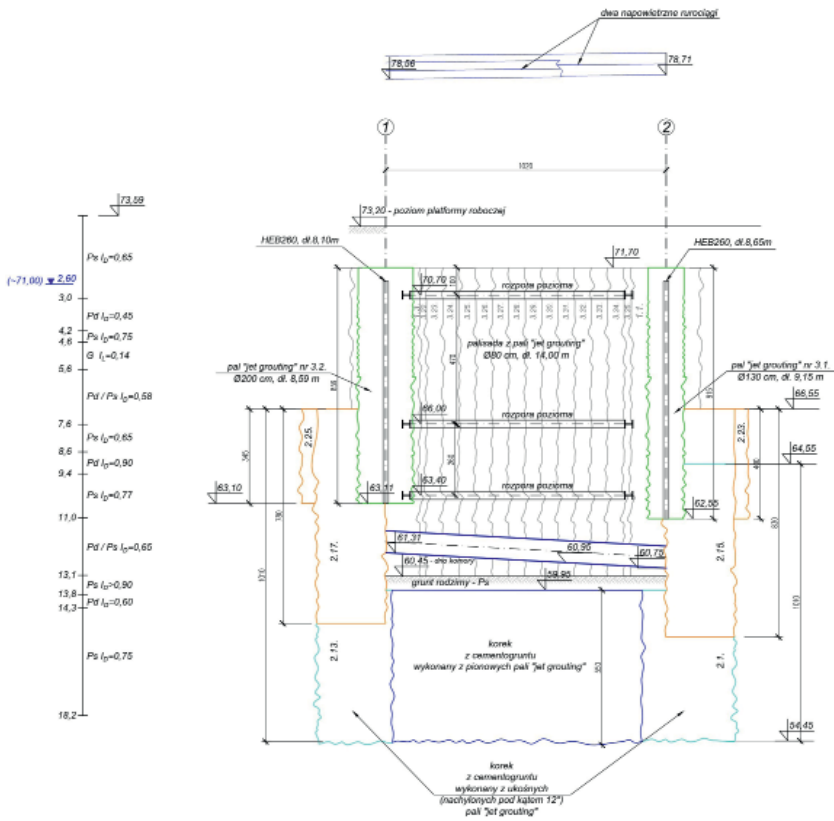
RYS. 2. | Profil podłużny przez komorę naprawczą

W profilu geotechnicznym do głębokości około 18 m p.p.t. stwierdzono dominację gruntów niespoistych (piasków średnich) o  $I_p$  od 0,45 do 0,90, przedzielonych w interwale głębokości 4,6 do 5,6 m p.p.t. warstwą glin o  $I_L \sim 0,14$ . Warstwa ta ma charakter lekko napinający zwierciadło wód podziemnych, które stabilizowało się na głębokości około 2,6 m p.p.t. [rys. 2], a okresowo nawet powyżej poziomu terenu (strefa zalewowa).

Ściany komory zaprojektowano w formie palisady z zachodzących na siebie kolumn jet grouting, zbrojonych kształtownikami HEB260 [rys. 2, rys. 3]. Dno zamknięto korkiem o miąższości około 5,5 m, wykonanym w formie kolumn jet grouting pionowych oraz skośnych (wchodzących pod rurociąg), w interwale głębokości od 19,0 do 13,5 m od platformy roboczej. Zaprojektowano kolumny o średnicach od 0,8 do 2,5 m, w zależności

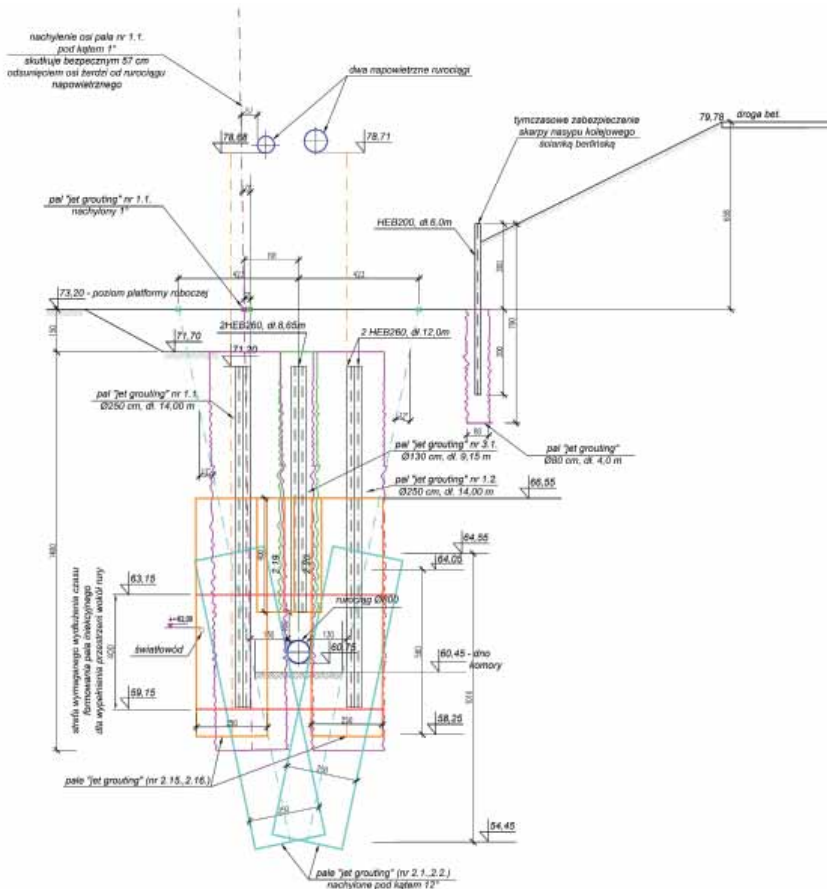
RYS. 3. | Profil poprzeczny przez komorę naprawczą

- ściankę berlińską, której celem było utrzymanie skarpy sąsiedniego nasypu kolejowego [rys. 3];
- zbrojenie ścian (palisady);
- konstrukcję rozpierającą ściany komory [rys. 4].

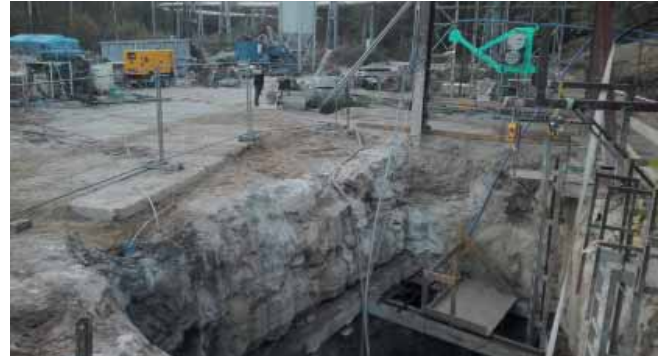
FOT. 2. | Widok placu budowy w trakcie robót

- na przecięciu trasy przebiegu dwóch napowietrznych rurociągów DN800 i DN600 (w rejonie podpory tych rurociągów) oraz podziemnego rurociągu DN800 [fot. 2];
- w bezpośrednim sąsiedztwie nasypu kolejowego oraz wału przeciwpowodziowego rzeki, co dodatkowo wpływało na warunki stateczności komory;
- w bezpośrednim sąsiedztwie światłowodu komunikacyjnego, przebiegającego w odległości kilku metrów od rurociągu podziemnego;
- w strefie zalewowej rzeki o bardzo wysokim poziomie wody podziemnej (okresowo zwierciadło wody podziemnej stabilizowało się ponad poziomem terenu);
- w strefie dużych rozluźnień nawodnionego piaszczystego podłoża.

- odwodnienie terenu studniami depresyjnymi, niewykonalne ze względu na bardzo duże dopływy;
- wykonanie obudowy ściankami z grodzic stalowych, co odrzucono ze względu na uwarunkowania przestrzenne [fot. 2] oraz

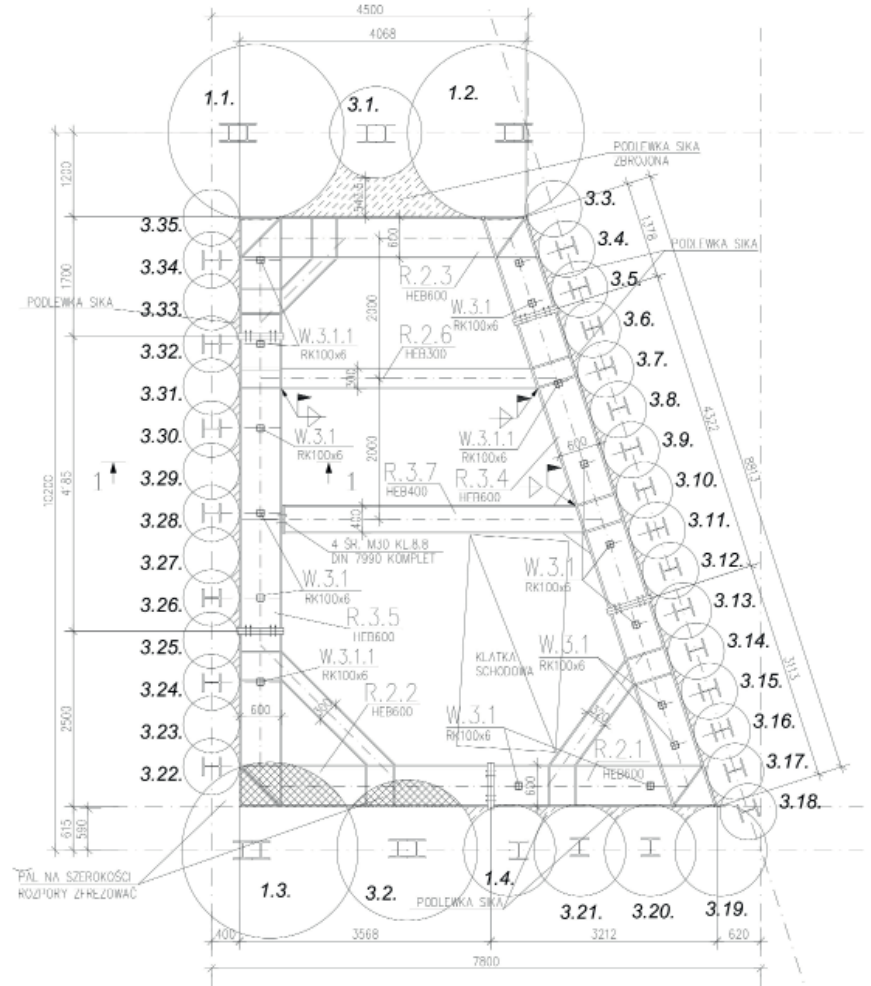
RYS. 4. | Rzut stalowej konstrukcji rozpór wewnątrz komory naprawczej (zaprojektowano i wykonano trzy poziomy rozparcia)

Zbrojenie ścian zaprojektowano z profili stalowych HEB260 do głębokości poniżej dna komory. Dodatkowo przewidziano cztery poziomy rozparcia na rzędnych: 1,1 m p.p.t., 5,7 m p.p.t., 8,3 m p.p.t. Dolny, najniższy poziom rozparcia, zapewniał korek z cementogruntu stanowiący podłoże dna komory. Rozparcia zaprojektowano jako prefabrykowane, wyko-

nane odpowiednio z profili stalowych HEB450 oraz HEB600. Prefabrykację tak zaplanowano, aby poszczególne elementy można było wprowadzić w pionowe ciągi transportowe komory, spójcjonować oraz zmontować.

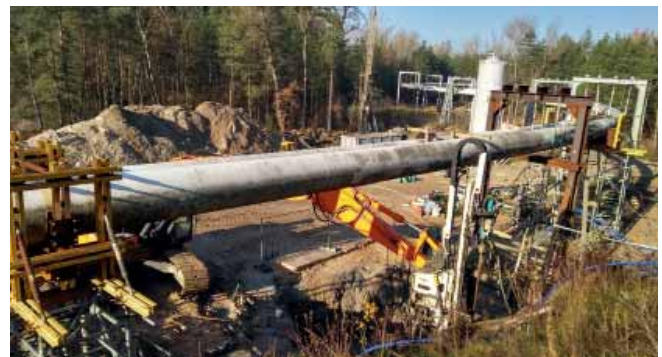
FOT. 3. | Stabilizacja gruntu wokół komory (jet grouting)

w porównaniu do danych przyjętych w projekcie. Sondowania wykazały pustki i strefy bardzo rozluźnionego gruntu poniżej warstwy glin. Stopień zagęszczenia poza pustkami wahał się w granicach od 0,3 do 0,45 i dopiero w strefie dna komory sięgał wartości 0,6–0,7. W tej sytuacji zaprojektowano dodatkową siatkę rur manszetowych i wykonano szereg iniekcji strefowych zawieszoną cementowo-bentonitową. Iniekcje niskociśnieniowe (manszetowe) prowadzono do wysycenia gruntu spoiwem (do obserwowanego wzrostu ciśnienia iniekcji). Łącznie wprowadzono do gruntu ~700 m<sup>3</sup> zawiesziny twardniejącej [fot. 3].

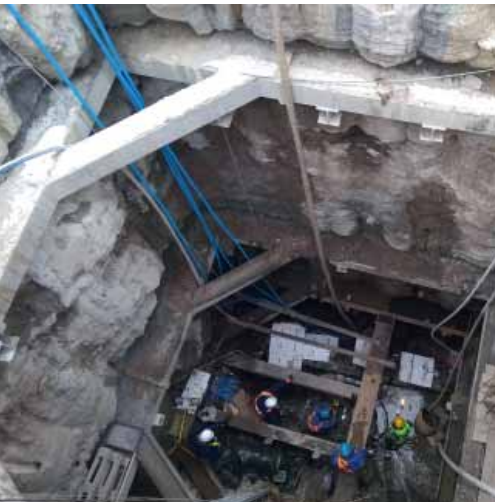
**FOT. 4.** | Prace naprawcze rurociągu  
**FOT. 5.** | Likwidacja komory naprawczej przez wykonanie zagęszczonego nasypu budowlanego

Po odstonięciu rury dalsze prace przedsiębiorstwa wykonawcy polegały na utrzymaniu komory na czas; wykonywano diagnozy uszkodzenia, opracowania i zatwierdzano metody naprawy [fot. 4]. Utrzymanie komory trwało około trzech miesięcy, po czym przystąpiono do likwidacji. Likwidacja polegała na warstwowym zasypywaniu wraz z dogęsz-

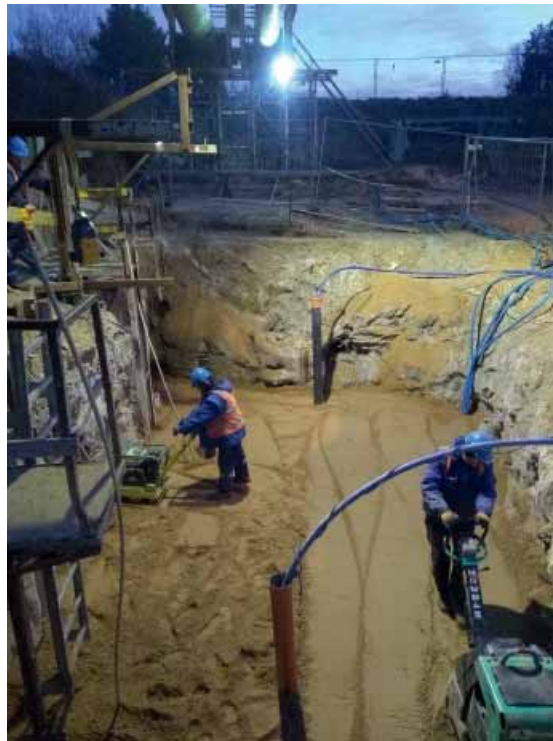
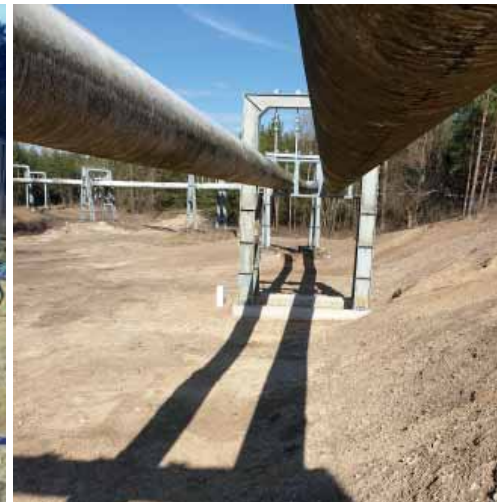
**FOT. 6.** | Widok placu budowy po zakończeniu robót z nową podporą rurociągów napowietrznych posadowioną na zasypanej komorze naprawczej

zeniem każdej warstwy przy równoczesnej pracy systemu odwadniania. Po zakończeniu robót, odbudowano docelową podporę rurociągów napowietrznych [fot. 6].
